معرفی مدل جدیدی برای تخمین عمر باقیمانده مقره های در حال کار و بررسی نتایج اجرای آن

در شبکه توزیع برق هرمزگان

(12-F-PTL-1288)

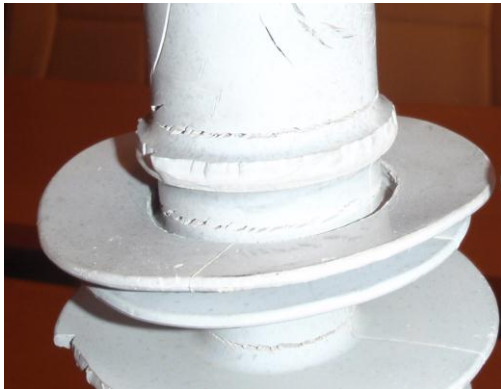
سالیانه و یا شستشوی بازدارنده در این مرحله میتواند تا یکسال عمر باقیمانده مفره را تضمین نماید. نمونه مفره باز شده در این گام در شکل (4) آورده شده است.

شکل 4: وضعیت میزان تخریب مفره کمپوزیتی در گام دوم با تجاوز کردن شدت کرونای ساطع شده از مفره از آستانه 150 فوتون بر دقیقه به بالا، ما شاهد کوتاه بودن عمر باقیمانده مفره (بخصوص) مفره کمپوزیتی در گام سوم هستیم. در این مرحله تنها کار قابل انجام تعویض سریع مفره حداکثر ظرف دو تا 4 ماه باقیمانده از عمر قابل پیش بینی مفره هستیم. شکل (5) یک نمونه از مفره باز شده در گام سوم را نشان میدهد.

با افزایش تخریب تحت شرایط آلودگی شدید، شدت کرونای ساطع شده در محدوده 100 تا 150 فوتون در دقیقه میرسد. در این حالت گام دوم تخریب عایقی آغاز شده است و مفره در لبه انتهائی عمر باقیمانده کاری خود قرار میگیرد. افزایش بارانهای

شکل (4) مفره برکنار شده با میزان تابش کرونا ی بین 100 تا 150 فوتون در دقیقه رانشان میدهد. براساس تصویر فوق بخوبی پیداست که مفره فوق در آستانه زوال قطعی قرار دارد. با انجام

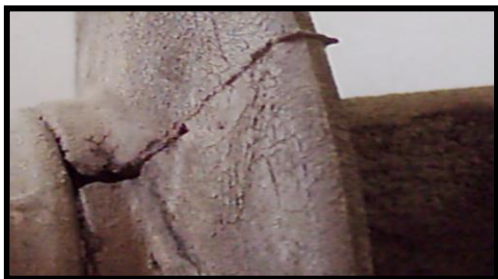
شکل 5: وضعیت میزان تخریب مفره کمپوزیتی در گام سوم

در شکل (5) گام سوم فروپاشی و زوال عایقی مقره مشخص شده است. این مقره آنچنان تخریب شده است که هیچ راهی جز برکناری آن باقی نمانده است. ترک های ایجاد شده در سطح چترک ها بیانگر تخریب صد درصد عایقی و آمادگی برای فروپاشی نهائی است که شاید کمتر از دو ماه انجام گردد. شدت کرونا ی اندازه گیری شده برای این دسته مقره حدود 230 فوتون بر دقیقه گزارش شده است. در شکل شماره (10) نتایج آزمون گاز کروماتوگرافی برای این مقره آورده شده است. ملاحظه میشود که بطور کل میزان سیلوکسانهای آزاد بطور کلی کاهش شدید نشان میدهد (توزیع دسته های 20 تائی ببالا) و این بمعنی زوال سریع و قابل انتظار مقره ها در کمتر از شش ماه میباشد.

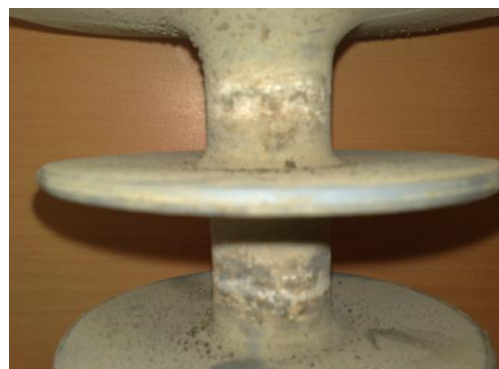
با افزایش میزان تخلیه کرونا به میزان 70 تا 100 فوتون، ما با یک مسیر غیر قابل بازگشت تخریب عایقی روبرو میشویم که بیانگر بالا بودن میزان تخریب است. در شکل (3) مفره نمونه باز شده از شبکه که با تصویر برداری در این محدوده کشف شده است، ملاحظه میشود.

شکل 3: مفره در گام اول تخریب

شکل (3) براساس رصد مفره با میزان تخلیه کرونا ی بین 70 تا 100 فوتون تهیه شده است. در این تصویر مفره برکنار شده براساس تصویر برداری کرونا ملاحظه میشود.

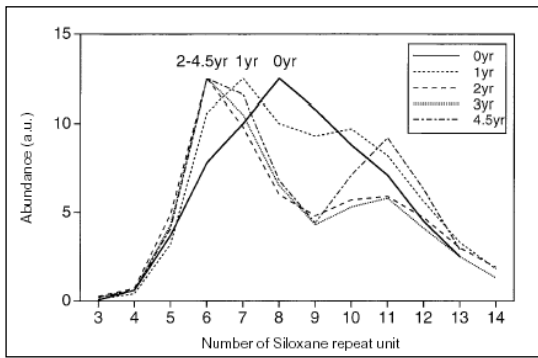
همانطور که در این منحنی مشاهده میشود با افزایش سن مفره های در معرض آلودگی سنگین، میزان توزیع سیلوکسانهای وزن مولکولی کم از زنجیره های 14 الی 16 تائی رو به نقصان میگردد و به زنجیره های کمتر از ده تا میرسد. عبارتی دیگر تعداد این زنجیره های 16 تائی بالا کاهش مییابد.

در شکل (7) منحنی توزیع منومرهای آزاد آورده شده است که به تناسب پیری سالیانه مفره میتوان با شمارش توزیع سیلوکسانهای آزاد کم وزن مولکولی، میزان عمر باقیمانده مفره را پیش بینی نمود.

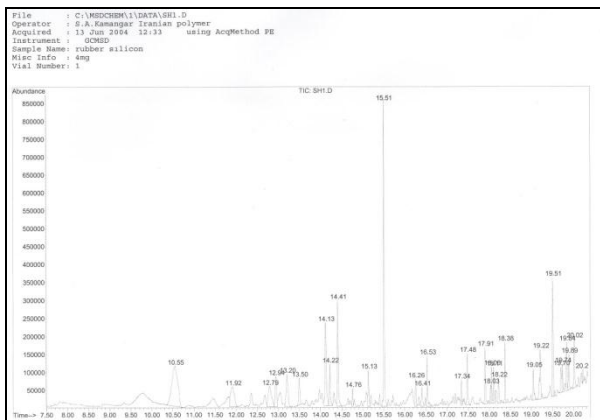
بنا بر نتایج حاصله از این آزمون، شکل (8) منحنی میزان توزیع منومرهای آزاد مفره باز شده در گام اول رانشان داده و مشخص میشود که مفره های با دسته های 14 تا 16 تائی در گام اول قرار دارند و میتوانند بمدت 2 تا 3 سال آتی همچنان در پروسه بهره برداری انجام وظیفه نمایند. این مسئله نشان میدهد که در گام اول تخریب عایقی امکان برکناری مفره ظرف دو سال آینده وجود دارد.

شکل 8: منحنی نتایج آنالیز گاز کروماتوگرافی مفره واقع در گام اول تخریب

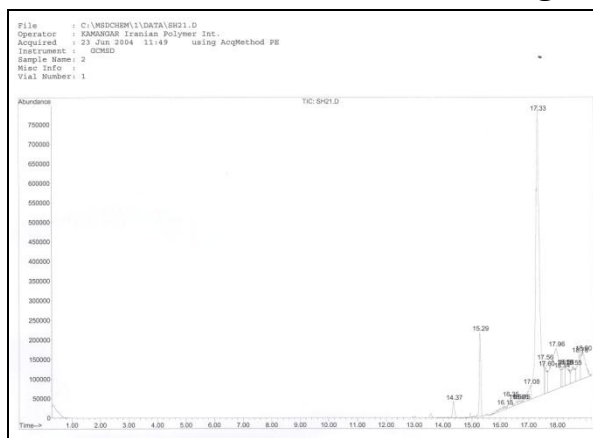
آزمون GC/Mass میزان شکستگی پیوندهای پلیمر بیش از پیش آشکار گردیده و توزیع منومرهای آزاد نشان میدهد که در کمتر از یکسال فروپاشی قطعی برای این مقره قابل پیش بینی است. آزمون گاز کروماتوگرافی این مقره در شکل (9) آورده شده است. نتایج آزمون نشان میدهد که توزیع منومرها در محدوده دسته های 16 تا 20 تائی میتواند توضیح خوبی برای قرار گرفتن یک مقره کار کرده در گام دوم تخریب باشد.

شکل 9: منحنی نتایج آنالیز گاز کروماتوگرافی مقره واقع در گام دوم تخریب
